INFORME DE LOS DAÑOS OBSERVADOS EN LA REGIÓN DE MEXICALI DESPÚES DEL TEMBLOR DE M=7.2 DEL 4 DE ABRIL DE 2010

Francisco Suárez V, Ramón Mendoza B y Olaf Torres

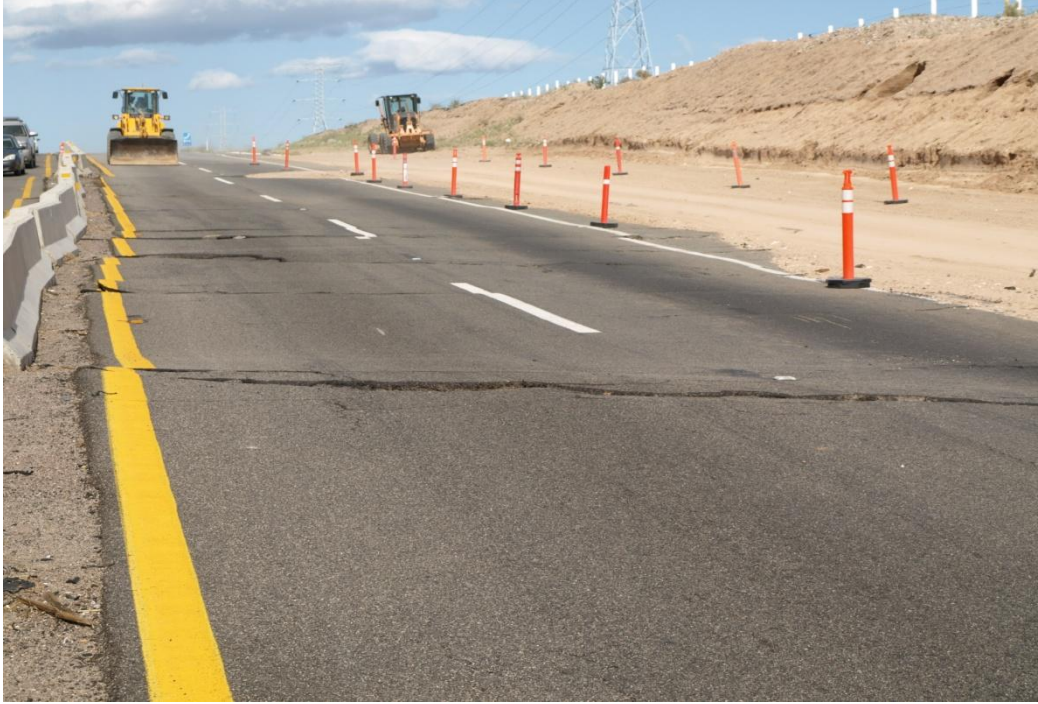
Aquí mismo se pudo observar la naturaleza del movimiento de la falla que generó el sismo. En la siguiente fotografía se puede ver a lo largo del trazo de la línea amarilla el sentido de movimiento horizontal, característico de una falla de rumbo lateral derecha

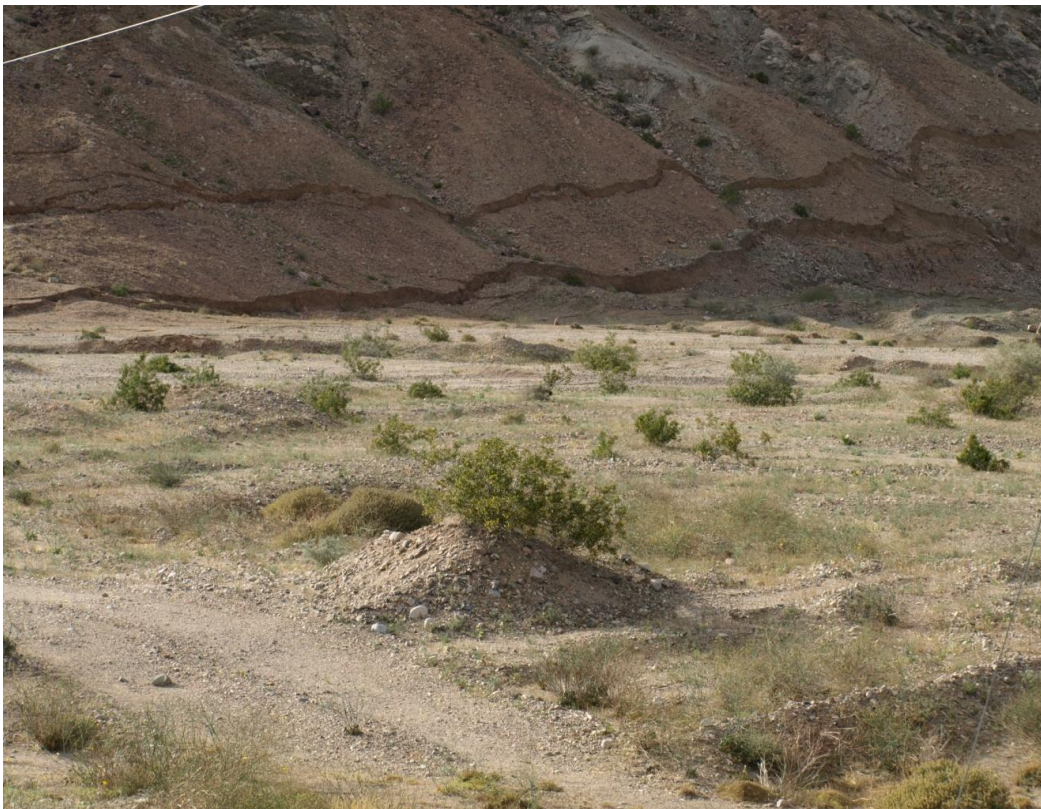
A los lados de la carretera y sobre la margen oriental del Cerro del Centinela (Fotografía), se observa el trazo de la falla Pescaderos (?) que se activó con el temblor,

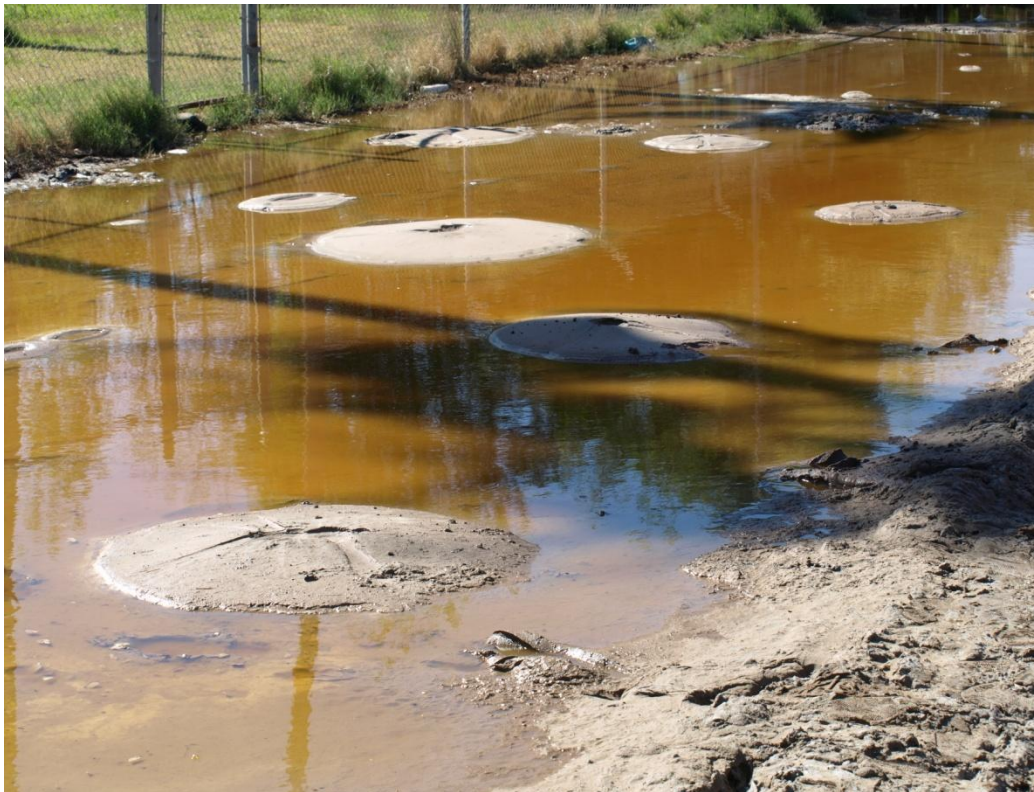
En esta fotografía se observa los volcanes de arena y agua que se forman por el proceso de licuefacción del subsuelo somero (de 2-8 m de profundidad). En la siguiente fotografía se puede observar como el lodo cubre gran parte del patio de una iglesia y se acumuló hasta una altura de 30-40 cm.

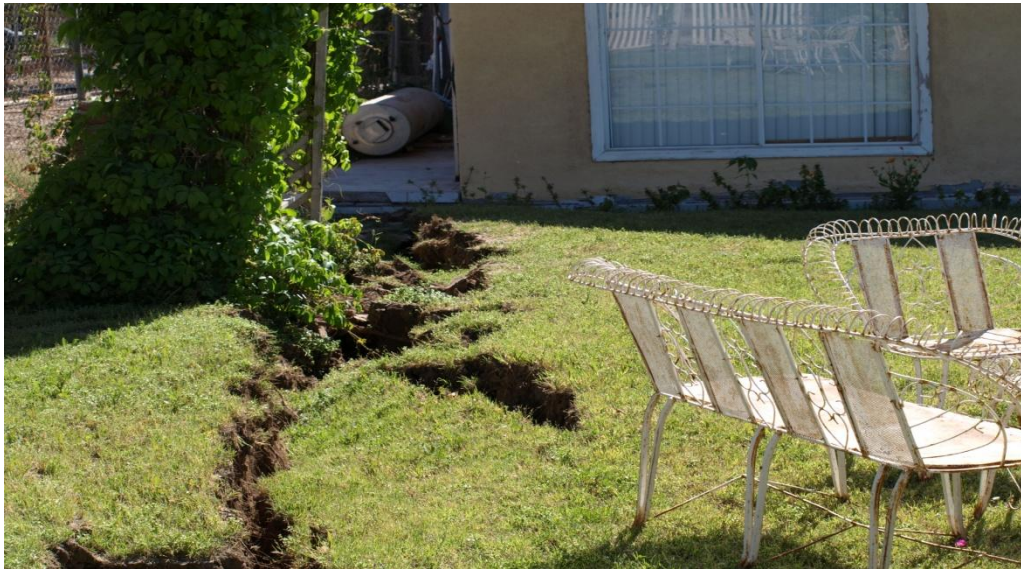
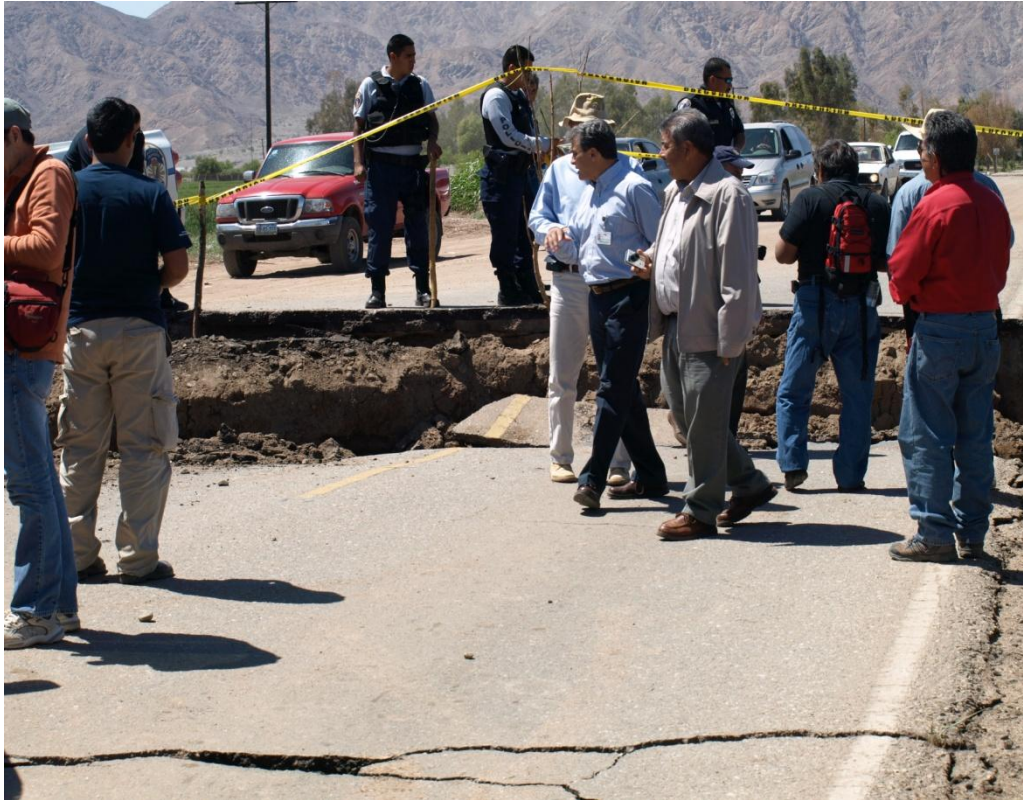
Aunado a lo anterior se observó fracturamiento del terreno afectando a estructuras civiles y al sistema de carreteras interestatal que comunica a todo el valle de Mexicali
